Naturvärdesinventering

Naturvärdesinventering vid Ripfället i Torsby och Malung-Sälen kommuner

2016 och 2020

Rapportversion: Slutversion 2020-02-12

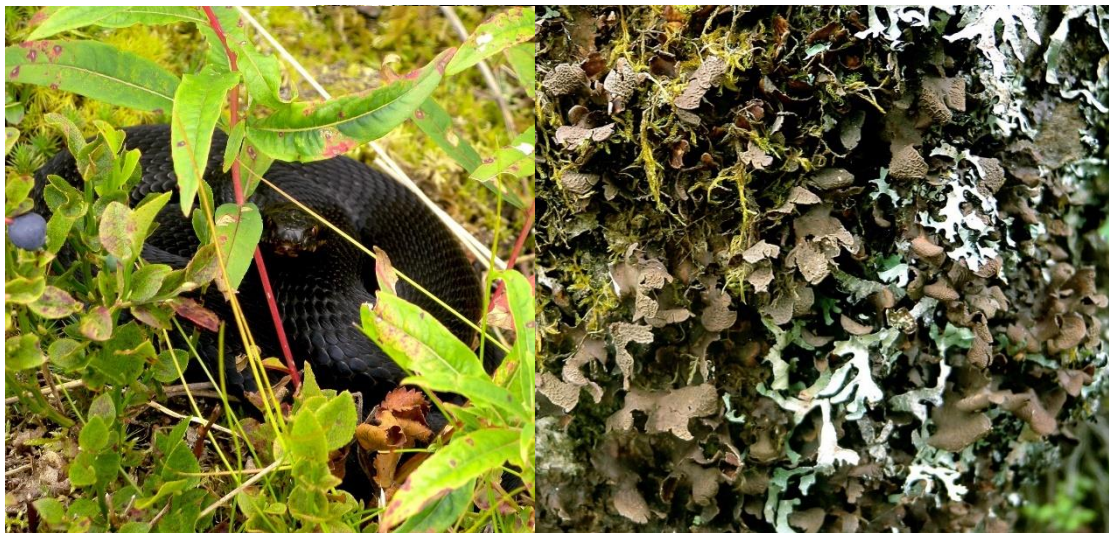
1. Granskog vid Kvarnbäcken

Objekt 1 utgörs av en gammal fuktig, luckig och lavrik naturgranskog med inslag av enstaka äldre björkar och rönnar, den norra delen med sumpgranskog och fattigkärr. Högre liggande partier med äldre tallskog förekommer. Fältskiktet domineras av frodigt blåbärsris och ljung samt i kärrartade partier av starr och gräs. I objektet finns sparsamt med liggande död ved men rikligt med kvarstående grantorrorakor och delvis tämligen rikligt med brandljud. Fläcknycklar förekommer rikligt i den nordvästra delens kärrpartier. Stuplav (se bild nedan till höger) och garnlav (NT) noterades på nordvästsluttningen liksom en solande huggorm (se bild nedan till vänster). En skoterled genomkorsar objektet. Objektet fortsätter utanför inventeringsområdet.

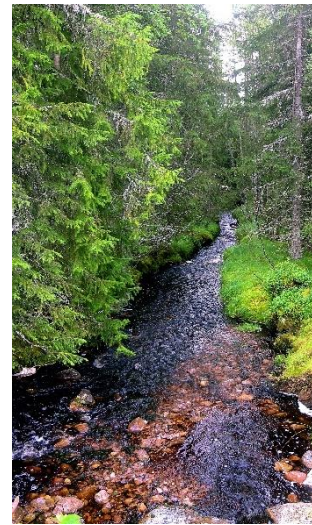
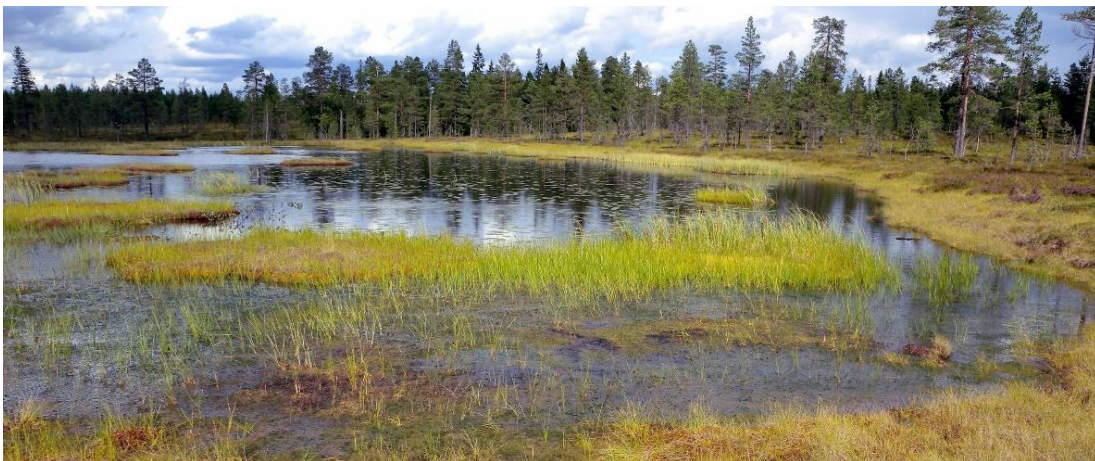
2. Myrmosaiken Nysälskölen – Skälbäckjärnen - Finnkölen

Myrmosaiken i objekt 2 är en i nord-sydlig riktning utsträckt, svagt sluttande och till större delen opåverkad myrmark med hög heterogenitet. Bland annat finns mindre fastmarksholmar med barrnatskog, sumpskogspartier, strängar och flackar, spridda gölar, lösbottnar och rikligt med ljungbeväxta tuvbildningar. Fältskiktet hyser bland annat tuvull, flaskstarr, blåttåtel, sileselhår och ängsull. I gölar förekommer gul näckros och rikligt med starr i mattbildande bestånd. Fältskikt på holmar har renlav, ljung, blåbär, lingon och odon. Enstaka grova tallar finns i kantzon med björk, gran och yngre tall samt fåtaliga spridda torrakor. Runt omkring mossen består det mesta av skogen av yngre planteringar och en del hyggen (även centralt) men i norr finns en del äldre granskogspartier som angränsar till mossen. Lokal landskapsmässig påverkan finns av kraftledningsgata över den norra delen.

Från Skälbäckjärnen i norr till Medskogstjärnen i söder rinner en sträckvis markant bäck som korsas av en nyligen restaurerad skogsbilväg. Vattenföringen under vägen är god genom två befintliga trummor. Bäckens har ett naturligt flöde med ställvis rikligt inslag av block och sten samt en del död ved. Objektet fortsätter utanför inventeringsområdet.

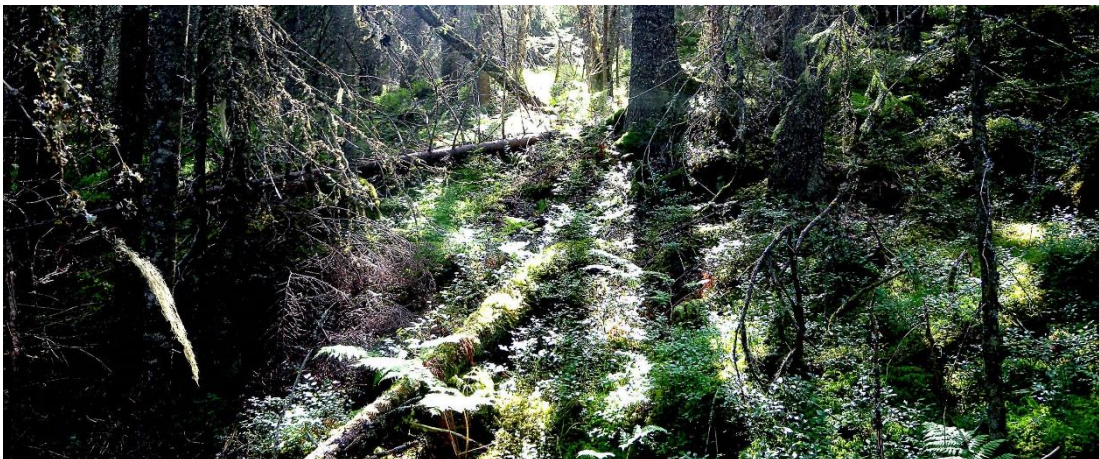
3. Granskog på Ryberget

I den södra delen av objekt 3 förekommer partier av äldre lavrik granskog med gamla träd, grova träd och död ved samt enstaka träd med brandljud. I norr finns gammal fuktig, luckig och lavrik granskog i sluttning med inslag av grövre barr- och lövträd samt rikligt med lavar och svamp. Fältskiktet har blåbär, gröna mossor och bräken. Det finns gott om äldre myrstackar. En kull med sju orrar stöttes i kanten av tallheden. Tidigare funna rödlistade arter noterades inte under föreliggande inventering men de finns sannolikt kvar i området.

Naturvärdesobjekt 3	
Berörda naturvärden	Äldre granskog med flera rödlistade arter. I skogen finns gamla och grova träd, död ved samt träd med brandljud. I norr är skogen fuktig och i syd är objektet del av sumpskog.
Bedömning	Inga vattendrag förekommer inom objektet, men ett mindre vattendrag avvattnar objektet i sydväst. I den södra delen angränsar objektet även Tvärkölen. Objektet är även fuktigt i norr där det angränsar till ett myrkomplex (naturvärdesobjekt 2). Större delen av objektet är granskog som ej uppenbart har fukthållande mark. Åtgärder som utförs inom 50 – 100 m från naturvärdesobjektet riskerar att påverka hydrologin negativt. I de fall där hydrologin redan är påverkad i form av vägdragningar över, eller i anslutning till, objektet blir påverkan lägre än vid nyanläggning av vägar eller vindkraftverk.

Naturvärdesobjekt 3	
Åtgärdsbehov	Exploatering bör ske så att nya vägdragningar, uppförande av vindkraftverk eller förstärkning/breddning av väg ej påverkar hydrologin. Åtgärder bör undvikas som har dränerande eller dämmande effekt på naturvärdesobjekt. Undvik att avverka träd i eller i anslutning till objektet. Vid sprängning bör man kontrollera att inga sprickor har uppkommit.

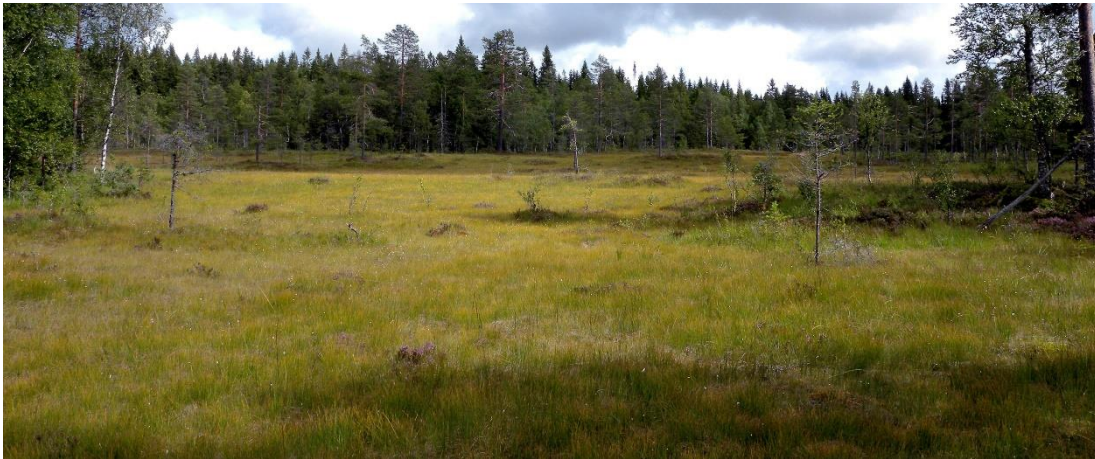
6. Tvärkölen – Bergmyran

Objekt 6 utgörs av en flerplansmyr dominerad av större partier äldre lavrik granskog i avrinning, med förekomst av gamla och grova granar, måttligt med död ved och sparsamt med brandljud. I norr finns en göl under igenväxning, likt större delen av myren. Här och var förekommer strängar med tall och tillhörande flarkar. Längst i norr finns viss påverkan från kraftledningsgata och ett djupare körspår längs med gatan.

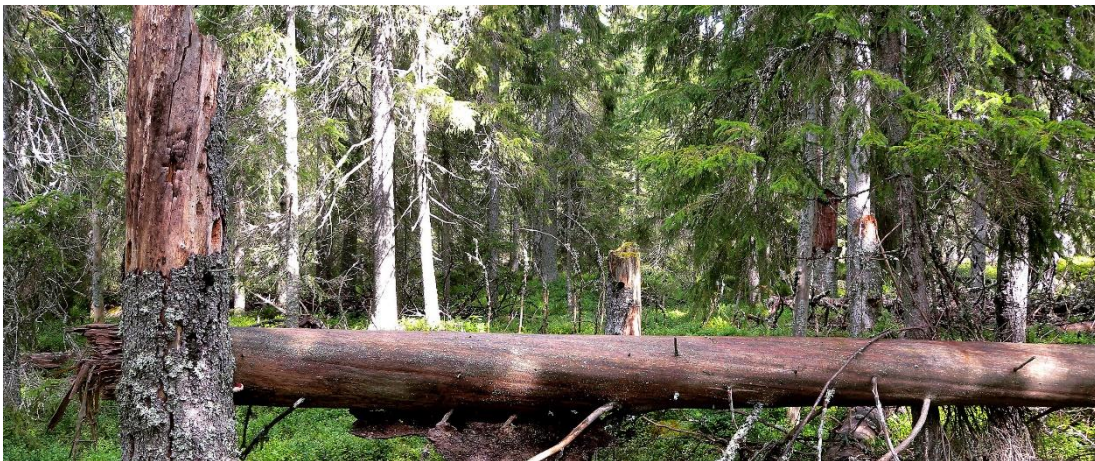
7. Barrskog på Rösberget

Objekt 7 består av både granskog och tallskog. Gamla träd och död ved förekommer allmänt till rikligt. Gamla lövträd finns sparsamt. Äldre lavrik tallhedskog på höjd med god förekomst av grova träd, markskikt av ljung, enstaka torrakor, berghäll i dagen och enstaka spridda block förekommer. Öppnare ljunghed finns på den nordöstra delen av höjden. Äldre luckig till öppen lavrik granskog förekommer på sluttningar och i branter med rikligt med död ved och gott om grova björkar. Tidigare funna rödlistade lavar och svampar noterades inte under föreliggande inventering men de finns sannolikt kvar i området.

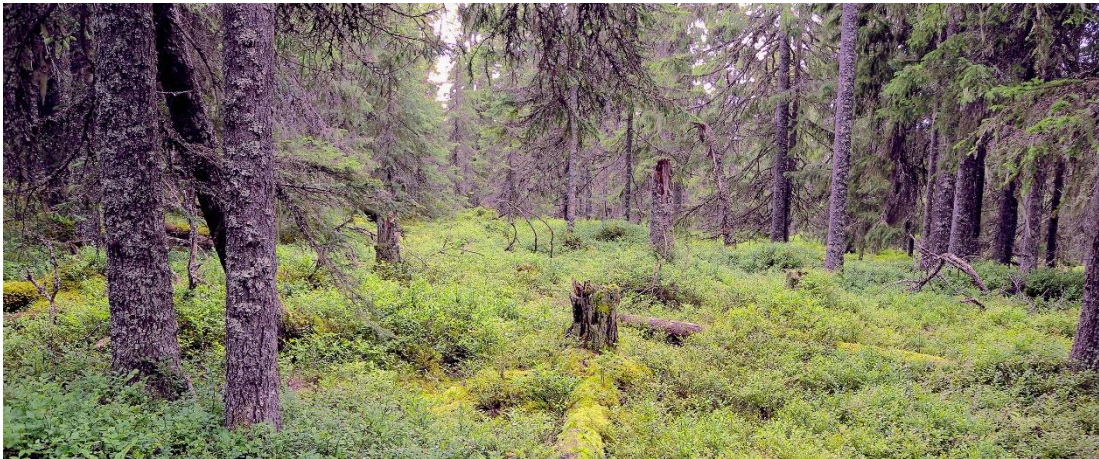
9. Granskog vid Örskölen

Objekt 9, Granskogen vid Örskölen, är ett mycket litet äldre fuktigt granparti vid mossekant. Området avgränsas av en bäck mot ett område med björkskog. Gamla granar finns allmänt till rikligt och död ved förekommer rikligt. I objektet finns rikligt med hänglavar.

Naturvärdesobjekt 9	
Berörda naturvärden	Fuktig granskog i kanten av Örskölen. Ett vattendrag rinner genom objektet i sydvästlig riktning.
Bedömning	Ett vattendrag rinner genom objektet som avvattnar det i sydvästlig riktning. Åtgärder som utförs inom 50 – 100 m från naturvärdesobjektet riskerar att påverka hydrologin negativt. I de fall då hydrologin redan är påverkad i form av vägdragningar över, eller i anslutning till, objektet blir påverkan lägre än vid nyanläggning av vägar eller vindkraftverk.

Naturvärdesobjekt 9	
Åtgärdsbehov	Exploatering bör ske så att nya vägdragningar, uppförande av vindkraftverk eller förstärkning/breddning av väg ej påverkar hydrologin. Åtgärder bör undvikas som har dränerande eller dämmande effekt på naturvärdesobjekt. Undvik att avverka träd i eller i anslutning till objektet. Vid sprängning bör man kontrollera att inga sprickor har uppkommit.

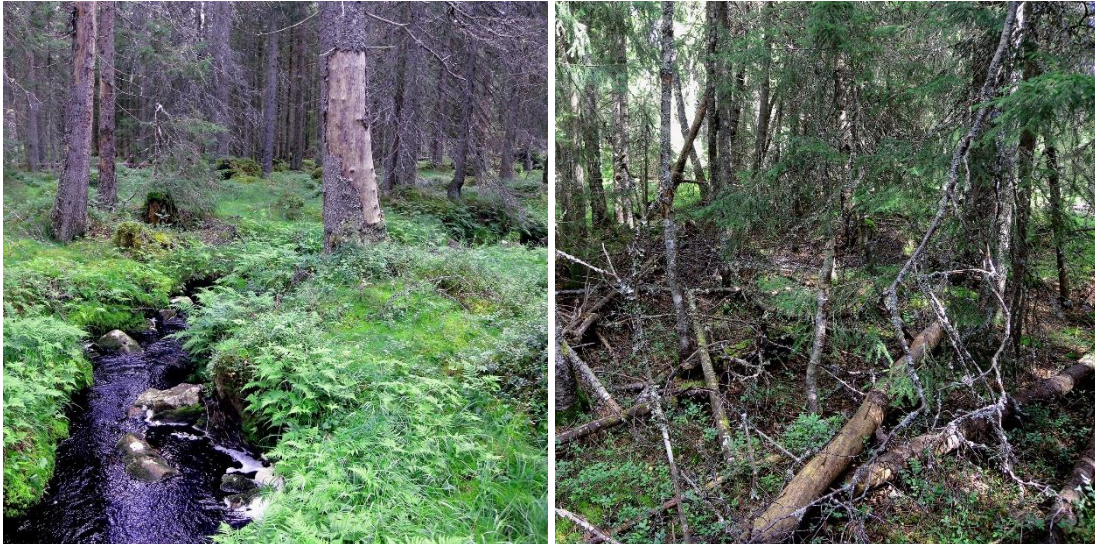
13. Granskog syd Skallberget

Objekt 13 utgörs av äldre tät till luckig lavrik naturgranskog med inslag av gammal björk och tall. Gamla träd förekommer allmänt till rikligt. Död ved och brandstubbar finns allmänt. Centralt i objektet finns en tallhedmark med en del äldre och grövre tallar. Småtjärnar och sumpgranskog förekommer här och var. Fältskiktet består i huvudsak av frodigt blåbärsris och diverse mossor. I den norra delen, nära en bäck, finns rikligt med ängsull, starr och fläcknycklar. Objektet fortsätter utanför inventeringsområdet.

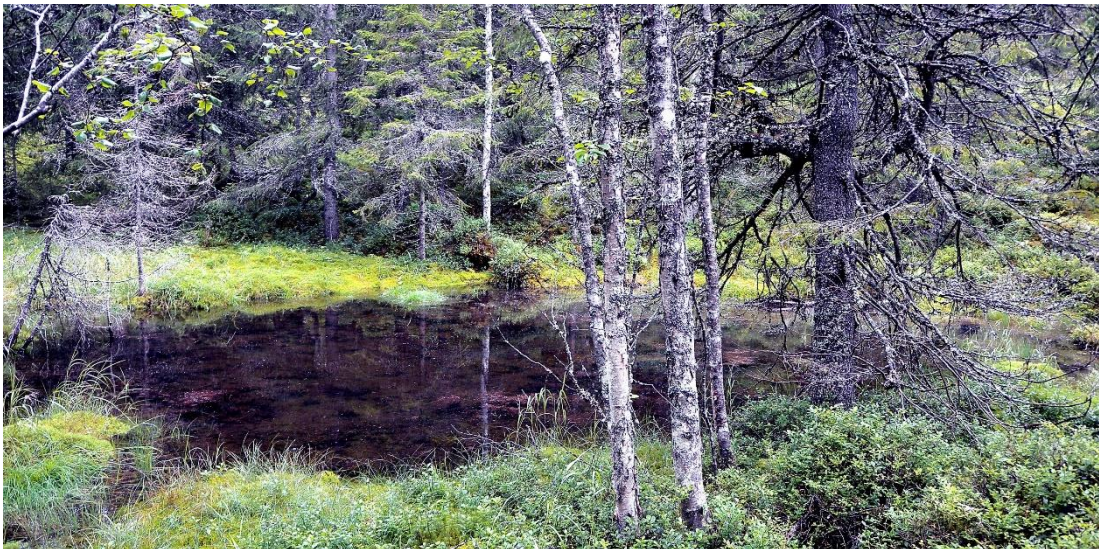
14. Norra delen av Gäddjärnsflaten

Objekt 14 är en del av en större myr där det pågår påtaglig igenväxning med tall och ljungbeväxta tuvor förutom vid ett något blötare kärr i den västra delen. I den nordöstra delen finns en tjärn med förekomst av bland annat gul näckros, rikligt med flaskstarr, med flera starrarter, samt pudrad glansflickslända. Myren är omgärdad av ungskog men en mindre myrholme med äldre tall finns vid tjärnen. Naturvärdesklassningen baseras framförallt på tillhörande heterogen del av myrobjektet söder om inventeringsområdet.
